# M&L

TWEEMAANDELIJKS – JAARGANG 30 nr. 1

# De restauratie van het schrijnwerk in het Kortrijkse Sint-Elisabeth Begijnhof

Frederik Mahieu

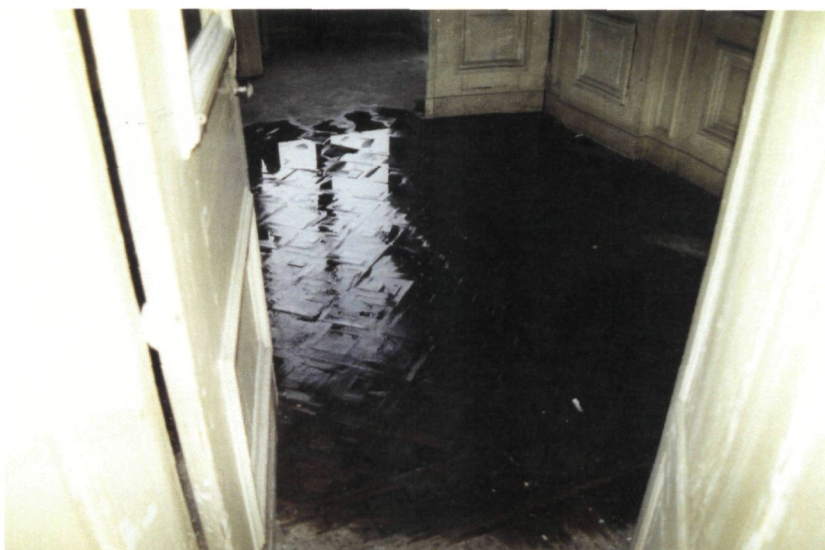
Waterschade parket hotel Errera  
na storm 1992  
(foto W. Slock)

Wat waterinsijpeling zoal kan aanrichten in een historisch gebouw hebben we kunnen ervaren in Hotel Errera aan de Koningstraat in Brussel (24). De restauratie van Hotel Errera startte in 1994 en duurde drie jaar. In 1997, het jaar van de voltooiing van de restauratie, veroorzaakte een hevige storm waterinfiltratie en bijhorende schade in het gebouw. De oorzaak was een slechte uitvoering van de dakrestauratie door de aannemer, die prompt zijn werk diende over te doen.

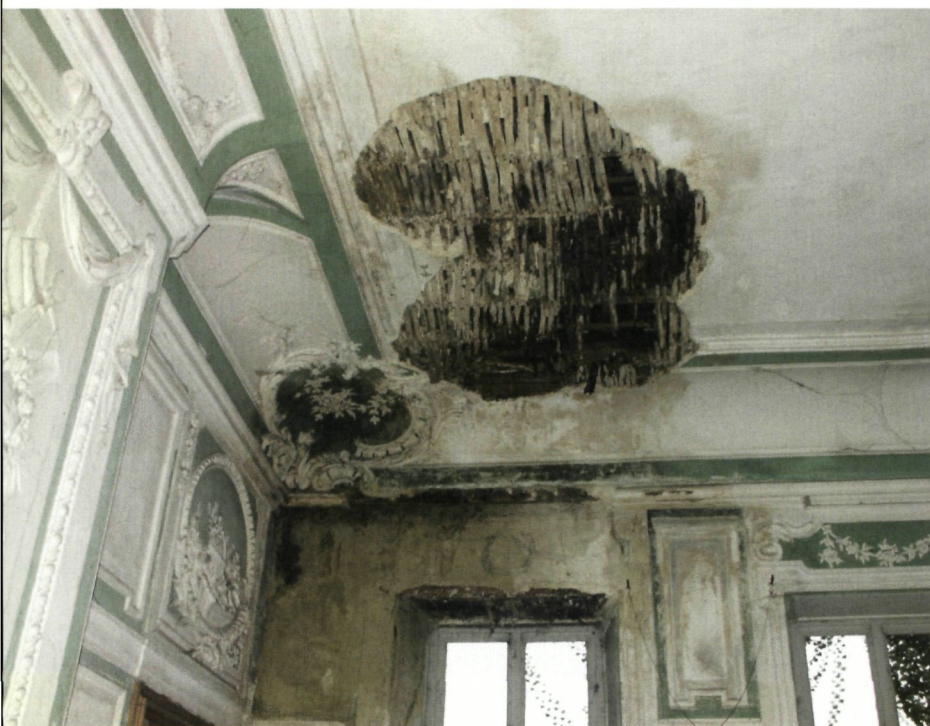
Waterschade plafond in stuc  
kasteel van Heers  
(foto W. Hulstaert)

Historische pleisters zijn poreus, ze worden zacht wanneer ze nat zijn, maar worden meestal opnieuw hard als ze terug uitdrogen. Als de waterhoeveelheid echter te groot is, valt de pleister onherroepelijk uiteen. Dit was het geval in het kasteel van Heers, in het zuiden van de provincie Limburg. Het kasteel van Heers werd gebouwd in de 15<sup>e</sup> eeuw. Het kasteel werd in 1943 beschermd als monument en is momenteel in slechte staat na jaren van verwaarlozing. In 2007 was de situatie

zo precair dat de Vlaamse Overheid zelf instandhoudingswerken liet uitvoeren (die de eigenaar terug moet betalen als het kasteel ooit verkocht wordt). Een lek in het dak had toen voor waterinsijpeling gezorgd en voor zware schade aan de waardevolle plafonds.

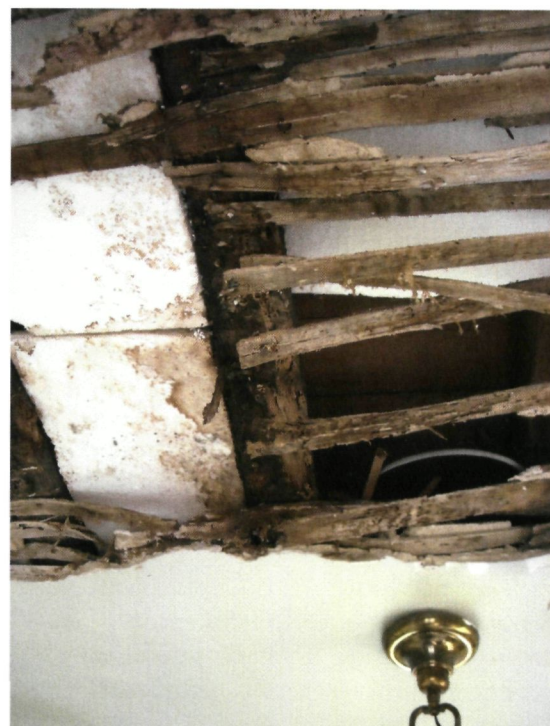
Waterschade plafond  
De Notelaer in Hingene door  
waterinfiltratie  
(foto W. Hulstaert)

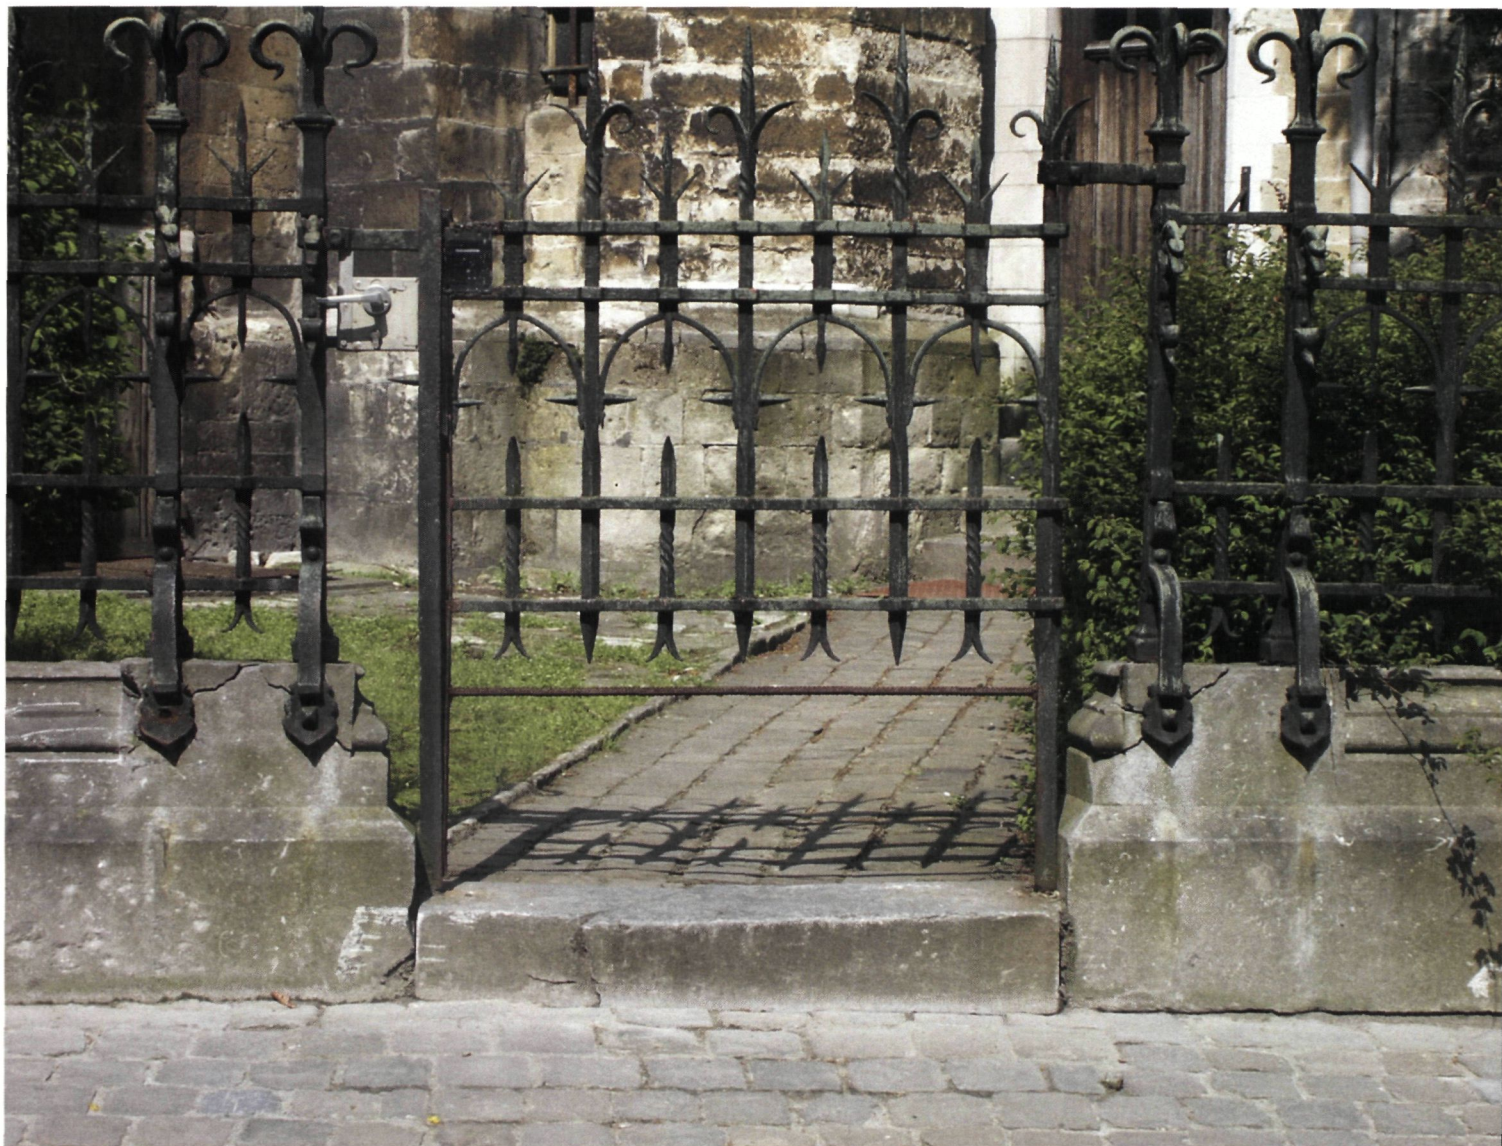
Kapotgesprongen steen door expansie roestig hekwerk rond kerk  
Sint-Martinus in Aalst  
(foto W. Hulstaert)

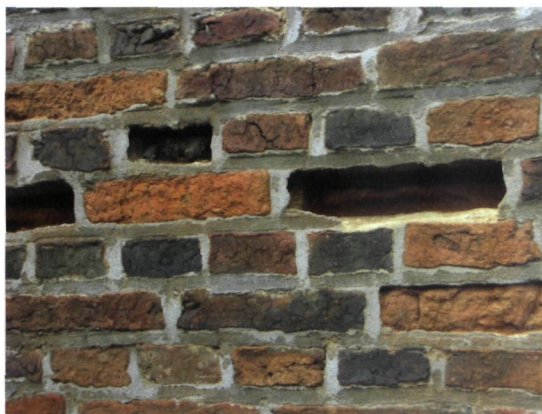
Afgesprongen baksteen door vorstschade kerk Zuurbemde  
(foto H. De Clercq)

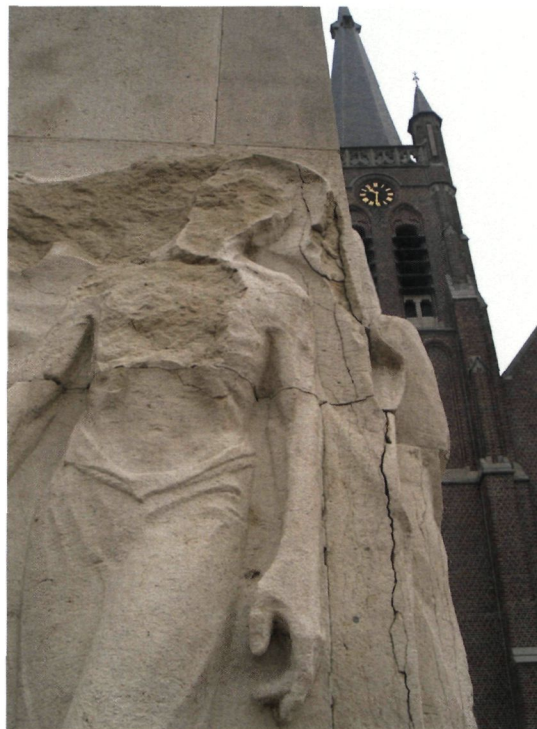
Vorstschade oorlogsmonument  
Lichtervelde  
(foto Y. Vanhellemont)

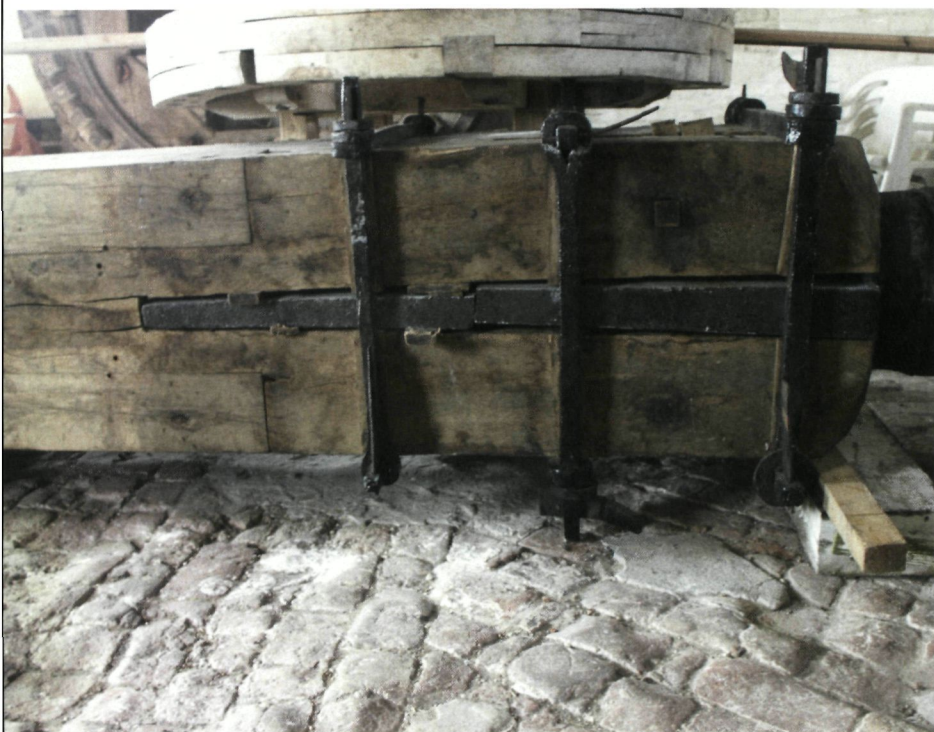
Gebroken as Molen Roksem  
na storm 2008  
(foto W. Hulstaert)

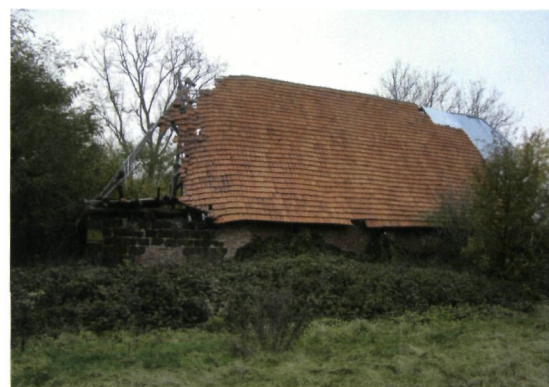
Ingestort dak verwaarloosde  
tjensdenschuur Tessenderlo  
(foto D. Van Oost)

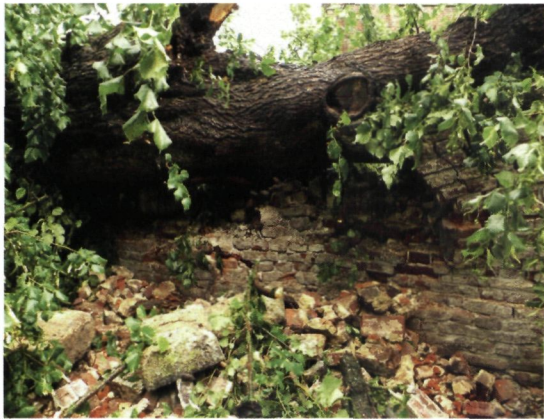
Beschermde boom omgevallen  
op kerkhofmuur in Roborst na  
storm 2007  
(foto G. Vanderlinden)

takken of het omvallen van de boom zelf grote schade kan berokkenen aan het monument. In 2007 viel bijvoorbeeld tijdens een storm een beschermde boom op de muur van het kerkhof van Roborst in Zwalm.

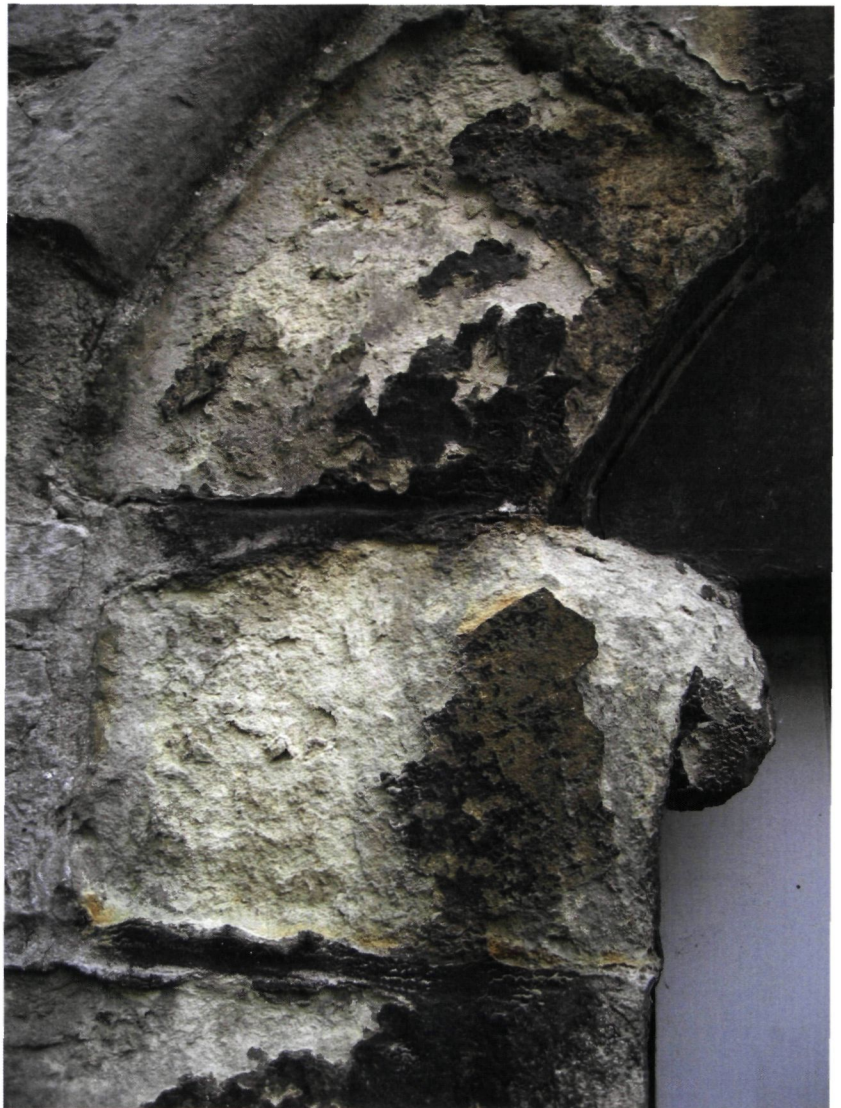
Afbladderende zwarte gipskorst  
ledesteen kerk OLV Waver  
(foto R. Dreesen)

Wanneer een muur in kalkhoudende steen zich aan een zijde van het gebouw bevindt waar de regen regelmatig tegen valt (westzijde en zuidzijde) dan kunnen we een geleidelijke erosie van het steenoppervlak waarnemen. Het gipslaagje dat ontstaat ten gevolge van de chemische inwerking van  $\text{SO}_2$  op de steen worden er immers weggespoeld. Aan de noord- of oostzijde van een gebouw, waar de muur relatief beschermd is tegen regen, kan zich een harde zwarte korst vormen op het muuroppervlak. Deze korst bestaat uit een accumulatie van gips vermengd met roet. Zure regen zorgt ervoor dat de details van beeldhouwwerk op termijn verloren gaan, maar tast niet dikwijls de structuur van een gebouw aan. Voorbeelden hiervan op onze

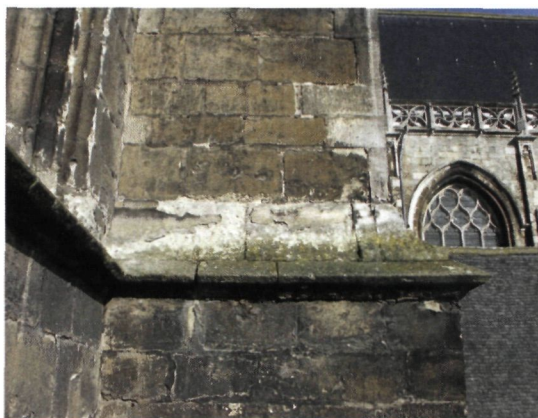
Afbladderende zwarte gipskorst  
ledesteen kerk Sint-Martinus  
Aalst  
(foto W. Hulstaert)

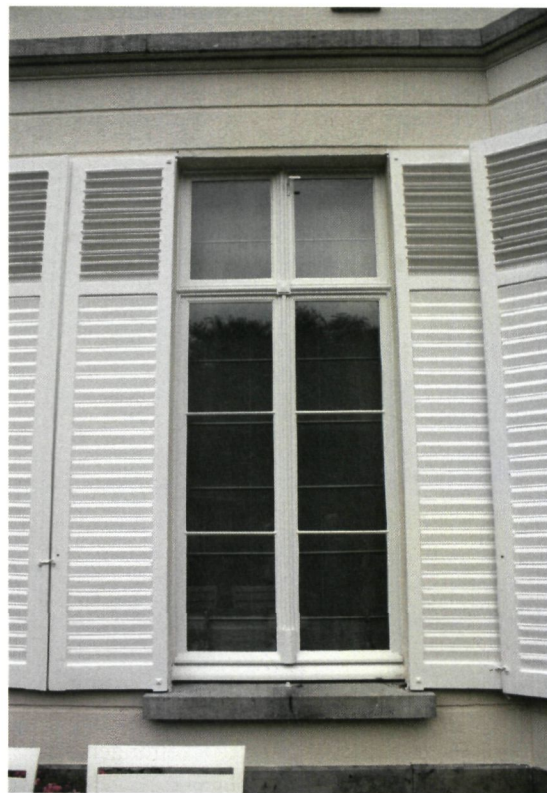
Isolerend monumentenglas  
in bestaande ramen kasteel  
De Klosse  
(foto H. Messiaen)

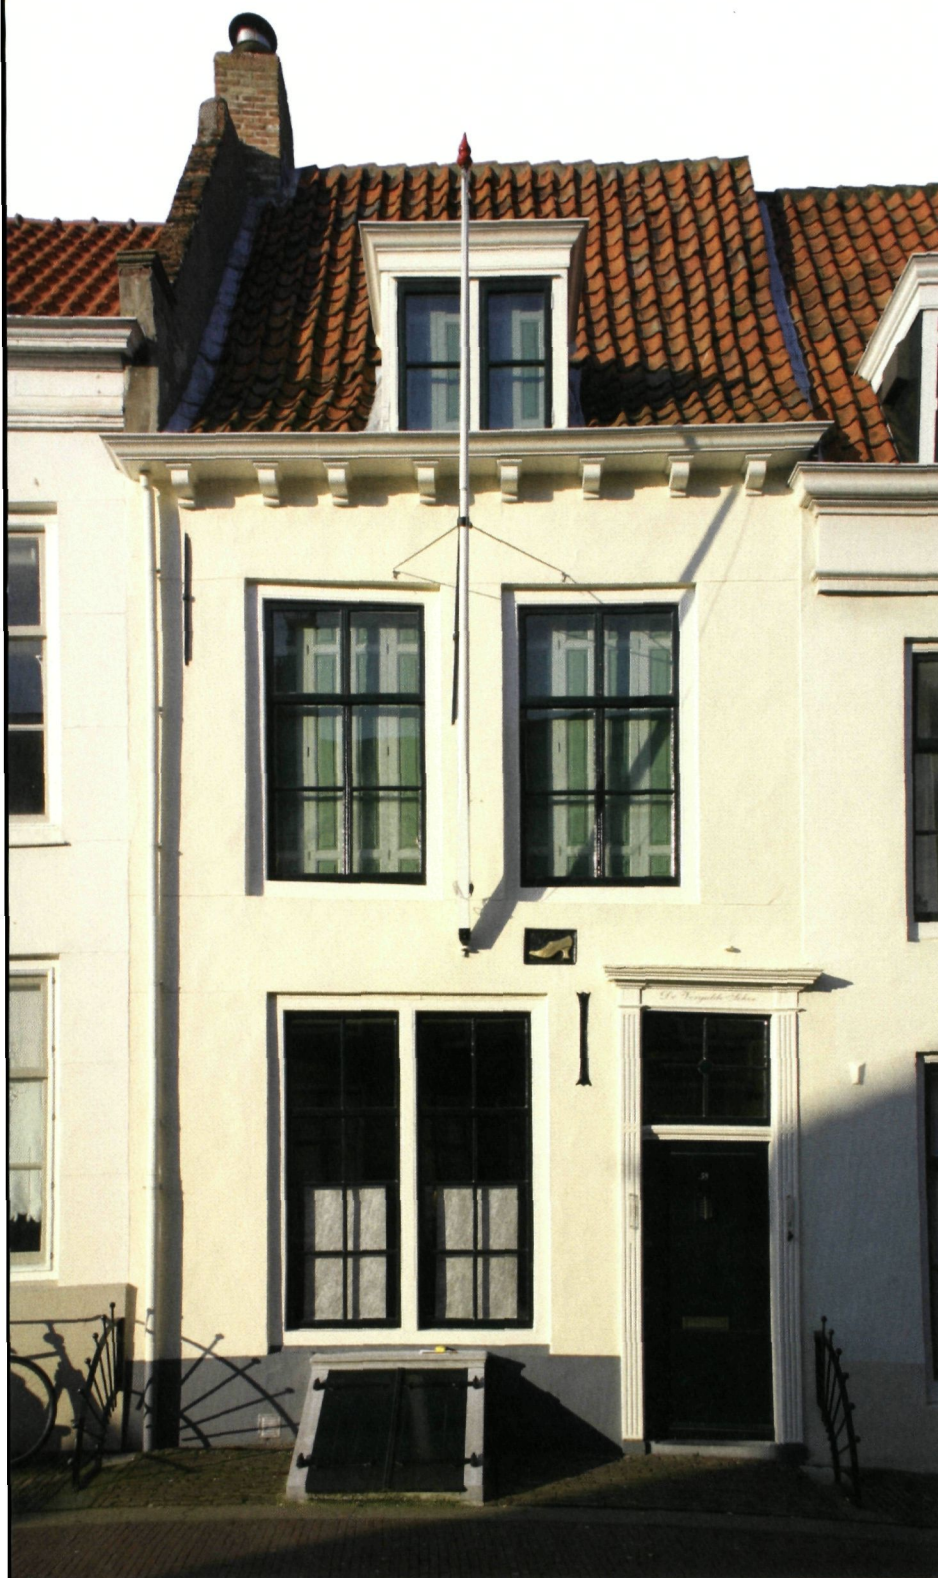
Voorgevel met monumentenglas van woning De Vergulde Schoe in Middelburg  
(foto B. Vercouteren)

effecten op de cultuurwaarde. Het rekenmodel is een aangepaste versie van het systeem *Greencalc* (35) maar met een op monumenten aangepaste bepaling van levensduurfactoren van materialen, bouwdelen en gebouwen. In het Nederlandse Middelburg werd bijvoorbeeld het zestiende-eeuwse monumentale woonhuis *De Vergulde Schoe* als pilootproject Duurzame Monumenten (DUMO) aangepakt. Met onder meer dubbel glas, isolatie en een warmtewisselaar werd het energieverbruik met de helft teruggebracht (36).

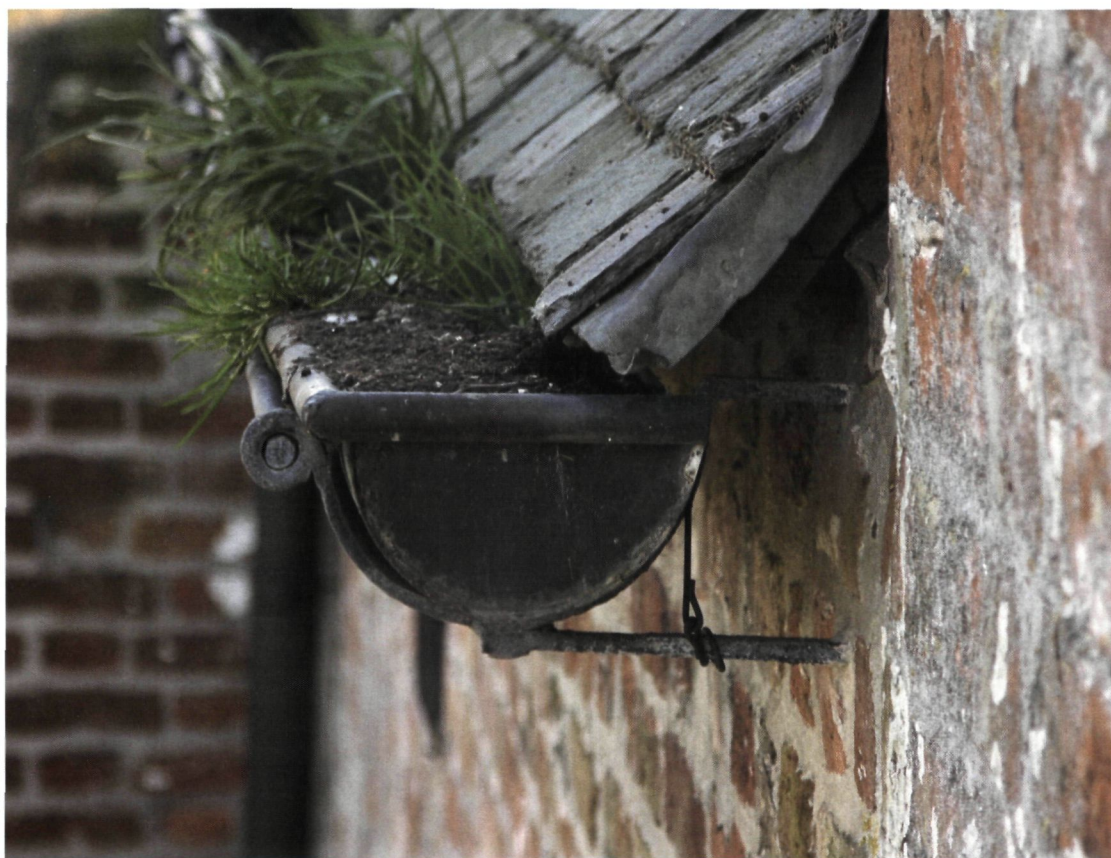
Slecht onderhoud van de goot  
van de kerk van Ettelgem  
(foto W. Hulstaert)

luut noodzakelijk. Voornamelijk het goed functioneren van daken en goten is essentieel. Het dak is immers het meest blootgestelde deel van een gebouw. Sterke windvlagen kunnen er voor zorgen dat dakbedekking kan losraken. Het is daarom nodig regelmatig te controleren of alles nog goed vast zit. Water kan via kleine openingen infiltreren en grote schade veroorzaken.
